ÖSTERREICHISCHE ZEITSCHRIFT FÜR DENKMALPFLEGE

DIE VERÄNDERUNGEN IN DER STIFTSKIRCHE IN HEILIGENKREUZ

VON JOSEF ZYKAN

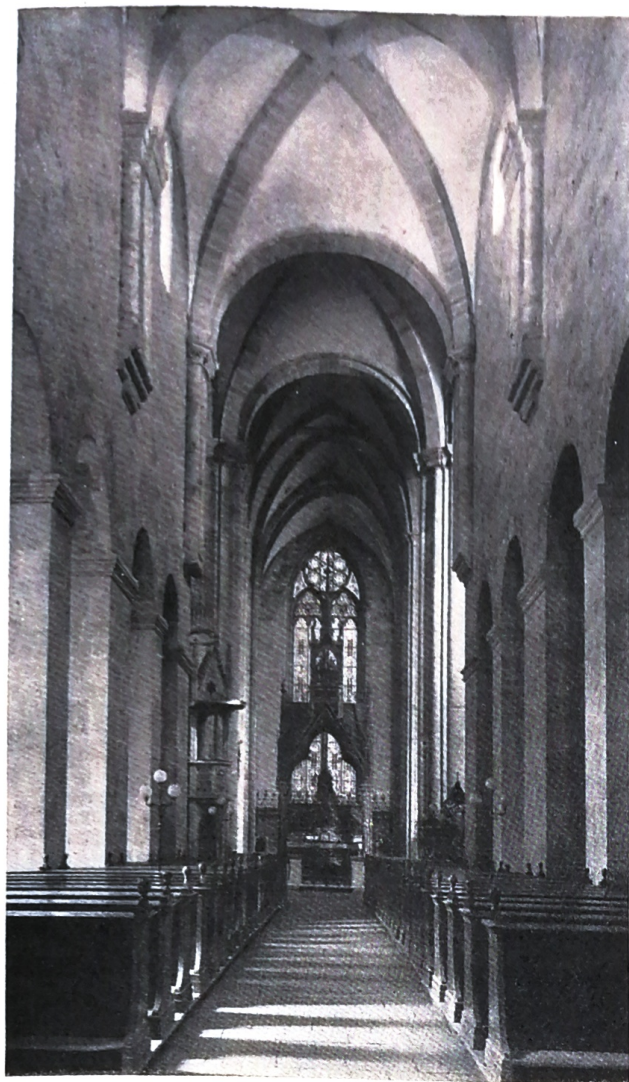
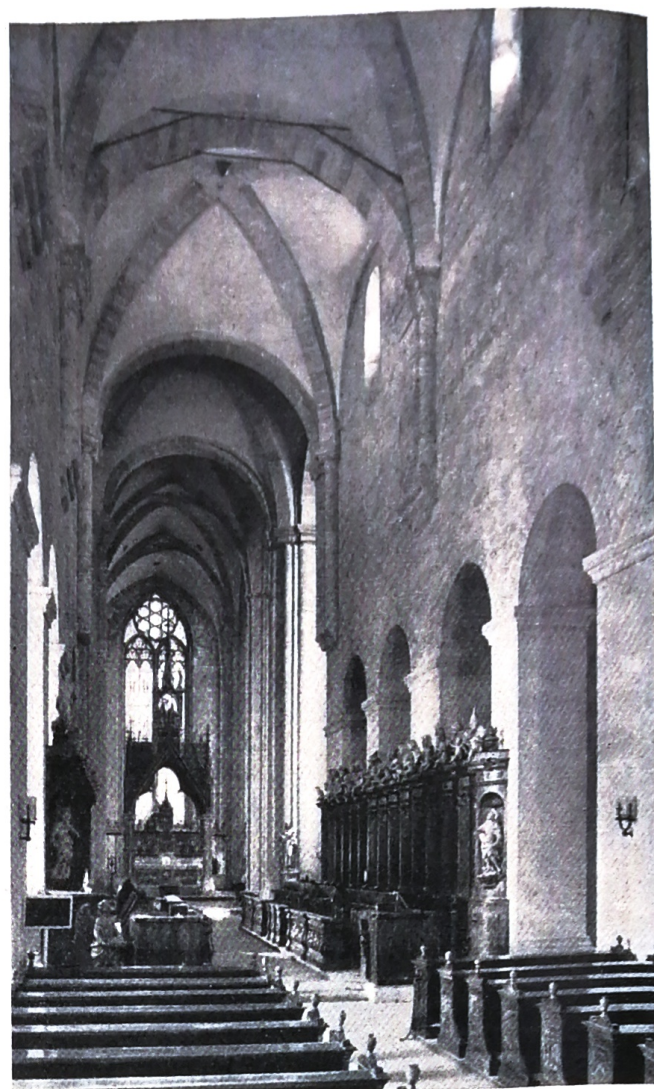
63, 64. Heiligenkreuz, Stiftskirche. Inneres gegen Osten vor und nach der Wiederaufstellung des Chorgestühls von Giuliani und Entfernung der Kanzel

Von den Aufsatzbüsten waren zwei nach Stift Neukloster gekommen und befinden sich heute wieder im Stiftsmuseum Heiligenkreuz, eine Büste scheint im Bayrischen Museum in München gelandet zu sein. So konnten nur die auf dem Chor vorhandenen gewesenen achtundzwanzig Stallen im Vorchor aufgestellt werden; vor ihnen wurden noch vierunddreißig neue Sitzmöglichkeiten geschaffen (Abb. 64).

Als weitere Konsequenz der bisher durchgeführten Veränderungen erscheint die Entfernung der aus weißem Marmor von Avanzo geschaffenen Kanzel. Dieser Gegenstand hatte immer in ungehörlicher Weise das Auge des Besuchers auf sich gelenkt (Abb. 63) und wirkte in seiner ungeschlachten Aufdringlichkeit überaus störend. Durch die Entfernung dieser nur im Material kostbaren Kanzel ist der Raum im Querschiff freier geworden. Weniger störend wirkt der mächtige Hochaltar Avanzos, dessen Entfernung wohl überlegt werden müßte, da die Gefahr besteht, daß etwas Besseres heute nicht geschaffen werden kann und daß der Chorraum ohne diesen Ziborienaltar leer wirkt. Es käme wohl nach Entfernung des Ziboriums das große Fenster in der Achse an der Ostwand des Chors zur Geltung, doch sind dort die alten Glasgemälde nicht mehr vorhanden, auch steht dort nicht mehr der barocke Altar mit dem Altarblatt Rottmayrs. Der Blick würde sich ins Leere verlieren.

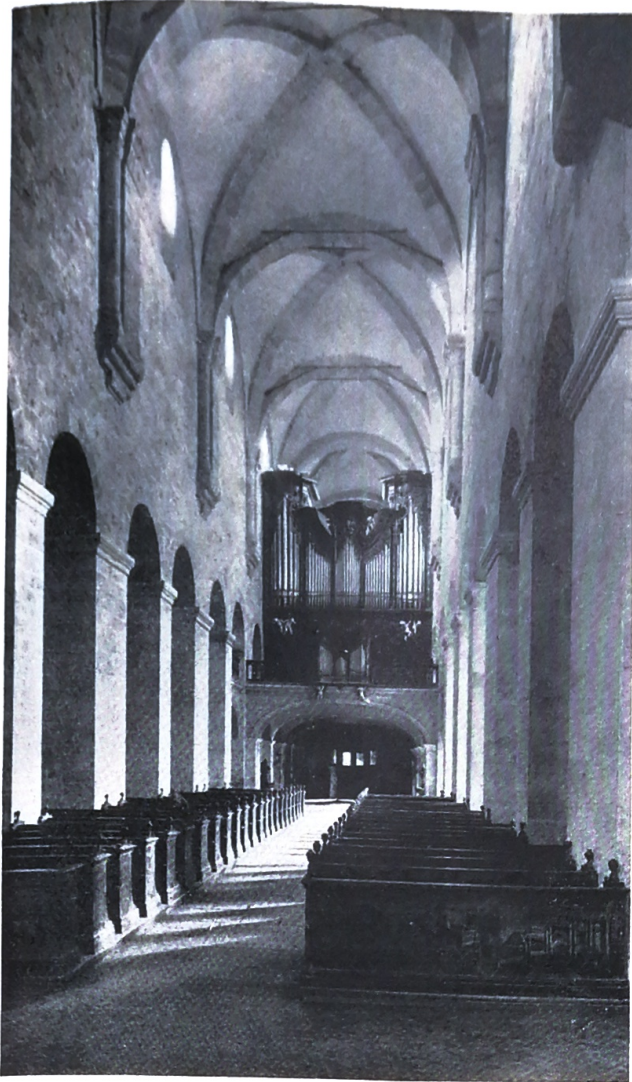
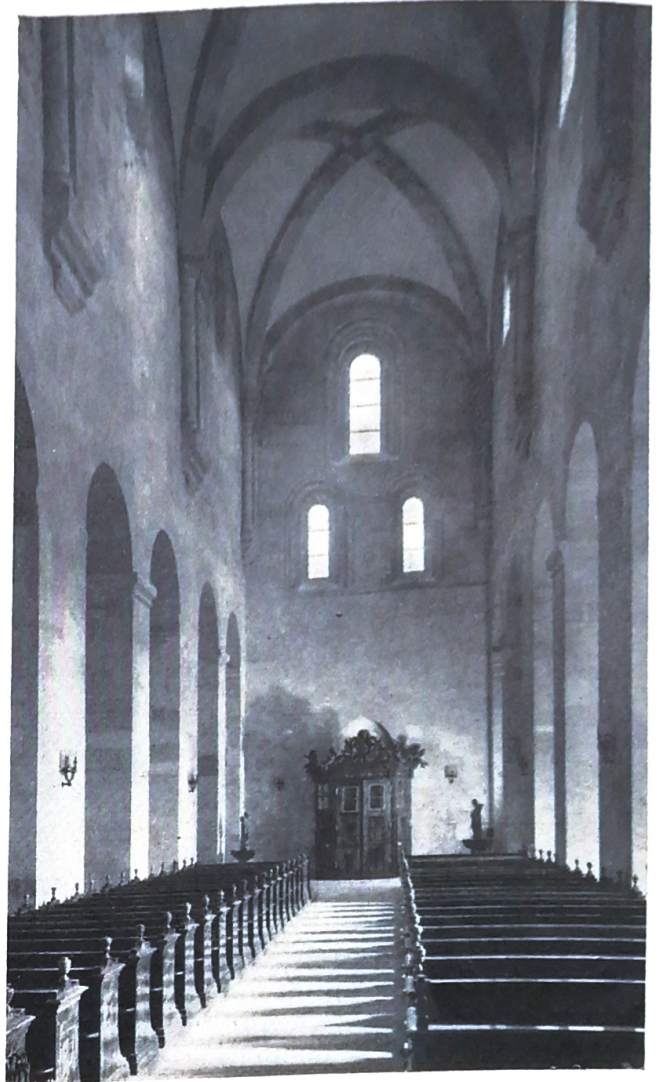
65, 66. Heiligenkreuz, Stiftskirche. Inneres gegen Westen vor und nach Entfernung der Orgelempore

oder ein ganzes Joch einschränken können. Bei einer solchen Zurückversetzung der Orgel wäre aber die Lichtwirkung der drei romanischen Fenster der Westwand verlorengegangen. Gerade die architektonische Gestaltung der Westwand war aber den Stiftsgeistlichen vom Chor auf der Orgelempore sehr vertraut gewesen. So kam man nach langen Überlegungen zu dem Entschlusse, die Orgelempore zur Gänze zu entfernen und einen Zustand im Westen der Kirche herzustellen, der dem hochmittelalterlichen Bestand entsprach. Es war für die Denkmalpflege nicht leicht, sich zu diesem Entschluß durchzuringen, da immerhin damit ein Zustand, der seit 1804 bestanden und seine barocken Vorläufer hatte, ausgetilgt werden sollte. Der architektonische Gewinn, den der Raum nun mit seinen ursprünglichen Proportionen zeigt, ist aber so bedeutend, daß der Verlust des gewohnten Bildes verschmerzt werden kann. Ein kleiner barocker Windfang mit einer Bekrönung von Giuliani ist heute neben der großartigen Komposition der drei Rundbogenfenster das einzige Ziermotiv der Westwand (Abb. 66).

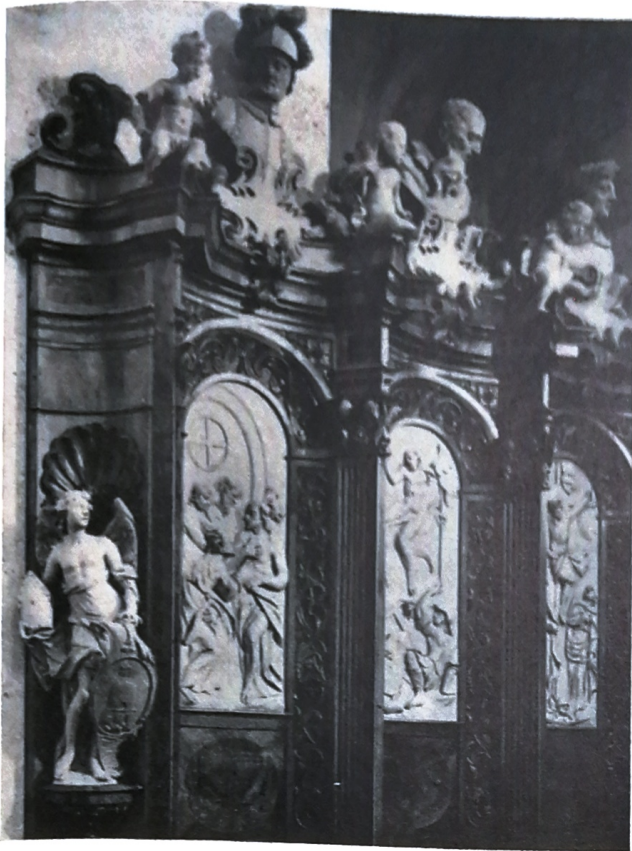
69. Chorgestühl von Giuliani.
Südostecke nach dem Einbau im Langhaus

Durch das Chorgestühl werden eineinhalb Joche des Langhauses eingenommen. Die architektonische Wirkung ist eine vorzügliche, wobei sich die Bogenstellungen der Architektur weit über das Chorgestühl erheben. An der Rückseite des Gestühls werden in den sich nun bildenden Nischen zwischen den Pfeilern am besten, wie in anderen Zisterzienserkirchen, Beichtstühle anzubringen sein. Auch sollen die beiden Reliefs «Vision der hl. Luitgardis» und «Tod des hl. Benedikt» hier Verwendung finden.

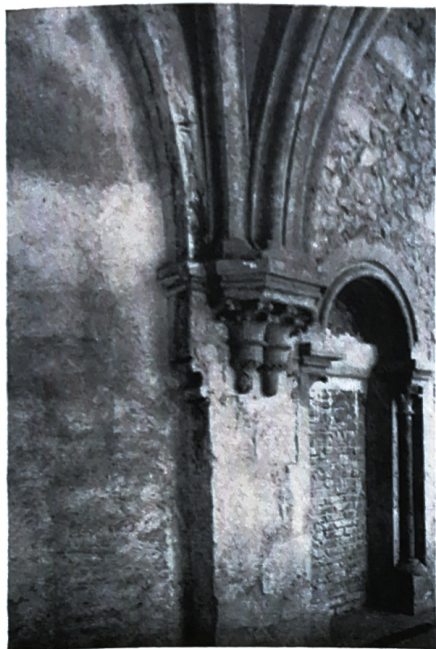
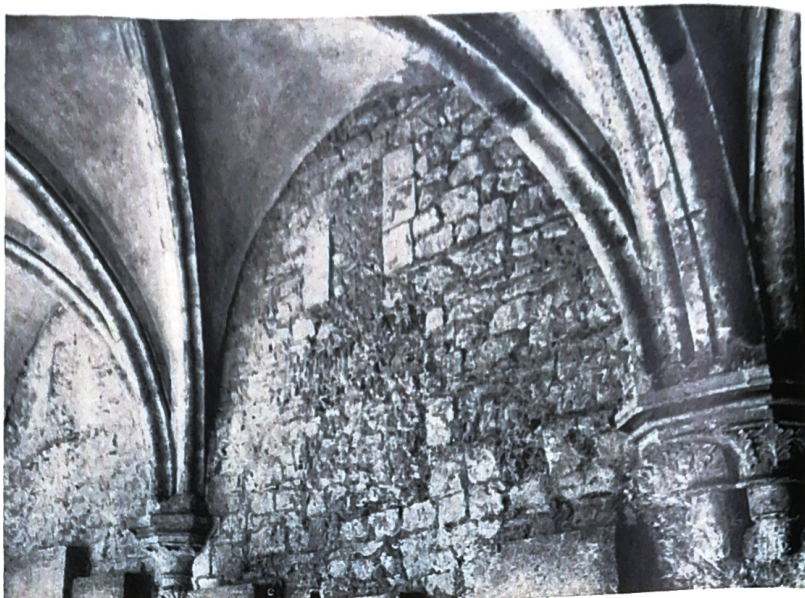
75. Kreuzgang, freigelegte romanische Fenster im Westflügel
Links 74. Kreuzgang, Polychromierungsspuren im Südostjoch

Untersuchungen am Mauerwerk des Kreuzganges selbst zeigen Fenster, die entweder zur Belichtung des (vielleicht mit Holz gedeckten) Konversenganges dienten oder von der Westseite her eine zusätzliche Belichtung für den Kreuzgang schaffen sollten (Abb. 75). Die Achse der Fenster stimmt mit den Achsen des Kreuzganges nicht genau überein, so daß wir es wohl mit einem Zustand vor Schaffung der Gewölbe zu tun haben dürften, in dem der Kreuzgang nur mit Holz gedeckt war.

Die Untersuchung des Mauerwerkes im Kreuzgang zeigt, daß nur an wenigen Stellen Quadermauerwerk vorhanden war. Hingegen finden sich einige wertvolle Nachweise der romanischen Bemalung in zartem Rosa mit weißen Putzfugen sowie Reste einer späteren Bemalung in Schwarz und Weiß, wahrscheinlich aus dem 16. Jahrhundert, beim sogenannten Süddurchgang in der Südostecke des Kreuzganges (Abb. 74). Auch an den Schlußsteinen konnten umfangreiche Reste alter Bemalungen festgestellt werden, die bei den Restaurierungen des vorigen Jahrhunderts nicht zur Gänze vernichtet worden sind. So findet sich im nördlichen Trakt des Kreuzganges an einem Schlußstein mit Blattrosetten roter Grund, grüne Bemalung für die Blätter und Ocker für die Mittelrosette, an einem anderen Schlußstein eine Bemalung von Rankenwerk in Rot und Ocker.

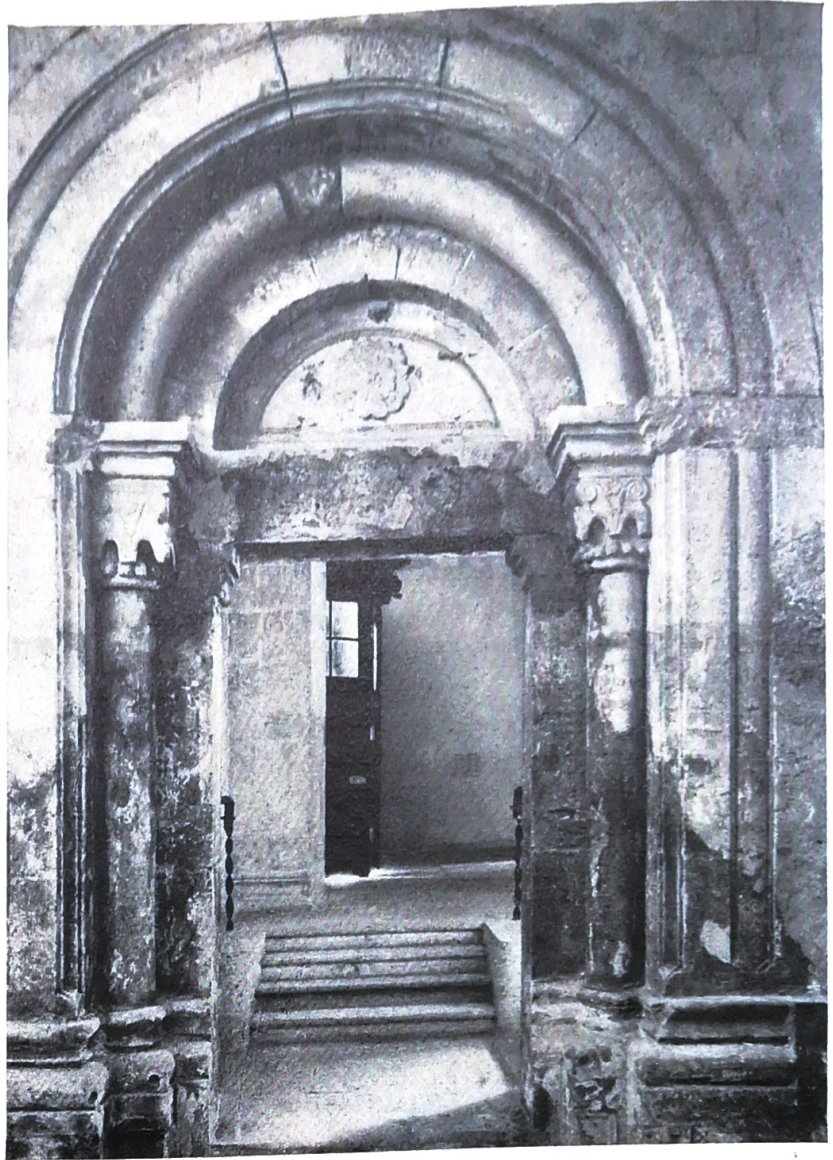
78. Südliches Seitenschiff, Konversenportal von innen

Es war seit langem bekannt, daß sich am westlichen Ende des südlichen Seitenschiffes ein vermauertes romanisches Portal befand, dessen Rundbogen über einem Kellergewölbe von den Stifträumen aus sichtbar war⁶. Die gänzliche Freilegung des Portals durch Entfernung des Kellergewölbes und die Verbindung des anschließenden Raumes mit der Kirche stellt eine weitere Bereicherung dar (Abb. 78). Es mußte mit einigen Stufen ein Abgang geschaffen werden, um das Niveau des Nebenraumes zu erreichen. Das Portal dürfte ursprünglich ins Freie geführt haben, der Kreuzgang reicht nicht bis an die Westfassade der Kirche heran. Dieser Vorsprung der Kirche ermöglichte die Anbringung eines Portals, durch das wahrscheinlich die Konversen die Kirche betraten. Die Polychromierungsreste an der Außenseite dieses Vorsprungs beweisen, daß wohl die gesamte Außenseite der Kirche in roten Quadern mit weißen Fugen gehalten war. Diese Bemalung läßt sich in Spuren auch an der zurückliegenden Außenseite des Kreuzganges nachweisen. Hier fand sich auch, durch eine später eingebrochene Öffnung leider teilweise angeschlagen, ein frühgotisches Fresko mit einer Darstellung des Gekreuzigten. Erst in barocker Zeit, bei Errichtung der Prälatur, scheint die Mauer in der Flucht der Westfassade aufgerichtet worden zu sein. Später wurde durch eine Unterteilung in zwei Geschosse das Portal fast gänzlich zum Verschwinden gebracht. Durch die Entfernung des Gewölbes und durch die Aufführung einer Mauer ergibt sich nun ein kleiner intimer Raum, der vom südlichen Seitenschiff aus zu betreten ist und durch Aufstellung einer Marienstatue kultlich wieder belebt werden soll.
